460036,
г. Оренбург,
ул. Шевченко, 40

ПАСПОРТ
ДОСТУПНОСТИ
ДЛЯ ИНВАЛИДОВ ОБЪЕКТА И
ПРЕДСТАВЛЯЕМЫХ НА НЕМ УСЛУГ
В СФЕРЕ ОБРАЗОВАНИЯ
ГОСУДАРСТВЕННОЕ АВТОНОМНОЕ
ПРОФЕССИОНАЛЬНОЕ ОБРАЗОВАТЕЛЬНОЕ
УЧРЕЖДЕНИЕ
«ГУМАНИТАРНО-ТЕХНИЧЕСКИЙ ТЕХНИКУМ»
Г. ОРЕНБУРГА
(КОРПУС 2)

АКТ ОБСЛЕДОВАНИЯ
к паспорту доступности для инвалидов объекта и предоставляемых на нем
услуг в сфере образования (далее – услуги)
№ 1

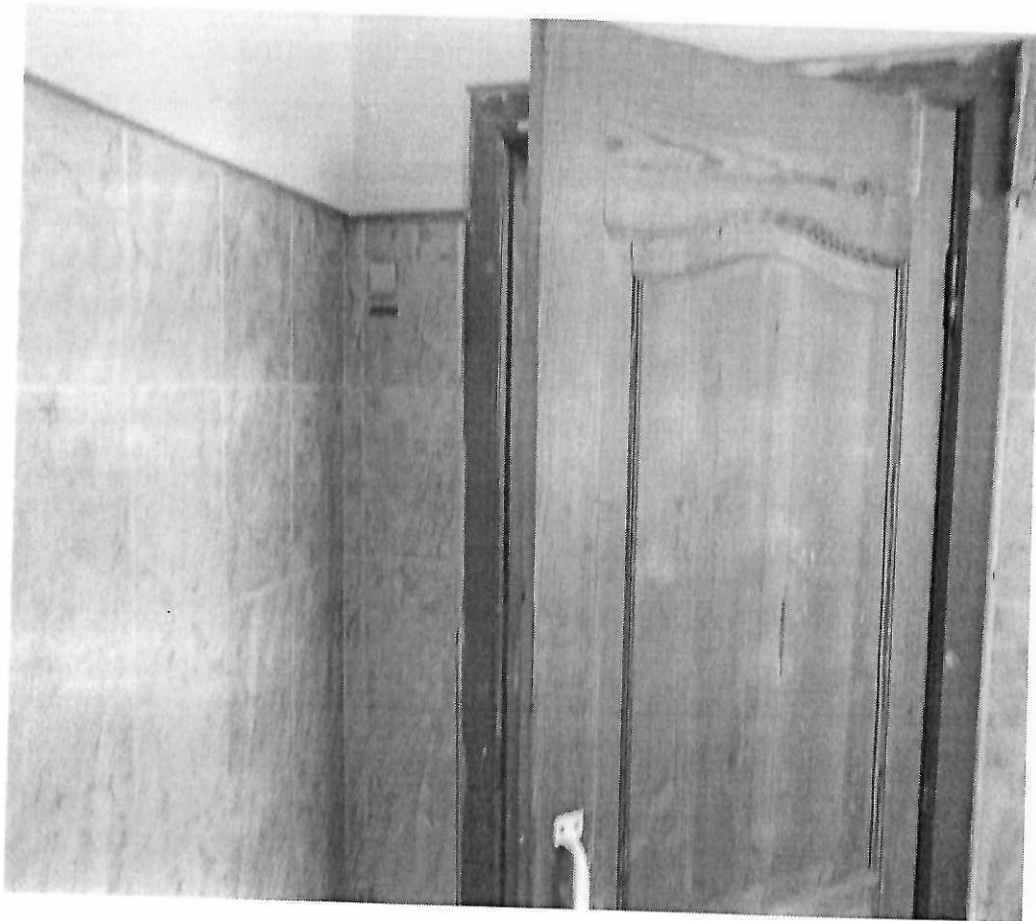
Дверь (в туалетную комнату у столовой) – Фото №49

3.5. ИТОГОВОЕ ЗАКЛЮЧЕНИЕ о состоянии доступности ОСИ: Доступно условно для всех категорий, требуется помощь сотрудника, за исключением зоны санитарно-гигиенические помещения, данная зона в настоящий момент для инвалидов-колясочников временно недоступна.

Санитарно-гигиенические помещения		
5	<ul style="list-style-type: none"> - оборудовать для инвалидов и МГН доступную кабину или туалетную комнату в соответствии с СП 59.13330.2016 (раздел 6.3 «Санитарно-бытовые помещения») и ГОСТ Р 51261-2017 «Устройства опорные стационарные реабилитационные. Типы и технические требования» - оборудовать для инвалидов и МГН доступную душевую, в соответствии с СП 59.13330.2016 (раздел 6.3 «Санитарно-бытовые помещения») и ГОСТ Р 51261-2017 «Устройства опорные стационарные реабилитационные. Типы и технические требования» (п.п.5.2.8-5.2.8.9) -в раздевальной несколько крючков расположить на высоте не более 130см 	01.09.2021
Системы информации на объекте		
6	<ul style="list-style-type: none"> -разместить цветографические указатели и знаки, в том числе цветную разметку, щиты, стенды, электронные информационные табло, мониторы, дисплеи, тактильные таблички и схемы с рельефным шрифтом, световые маяки - визуальная информация должна располагаться на контрастном фоне с размерами знаков, соответствующими расстоянию рассмотрения, быть увязана с художественным решением интерьера и

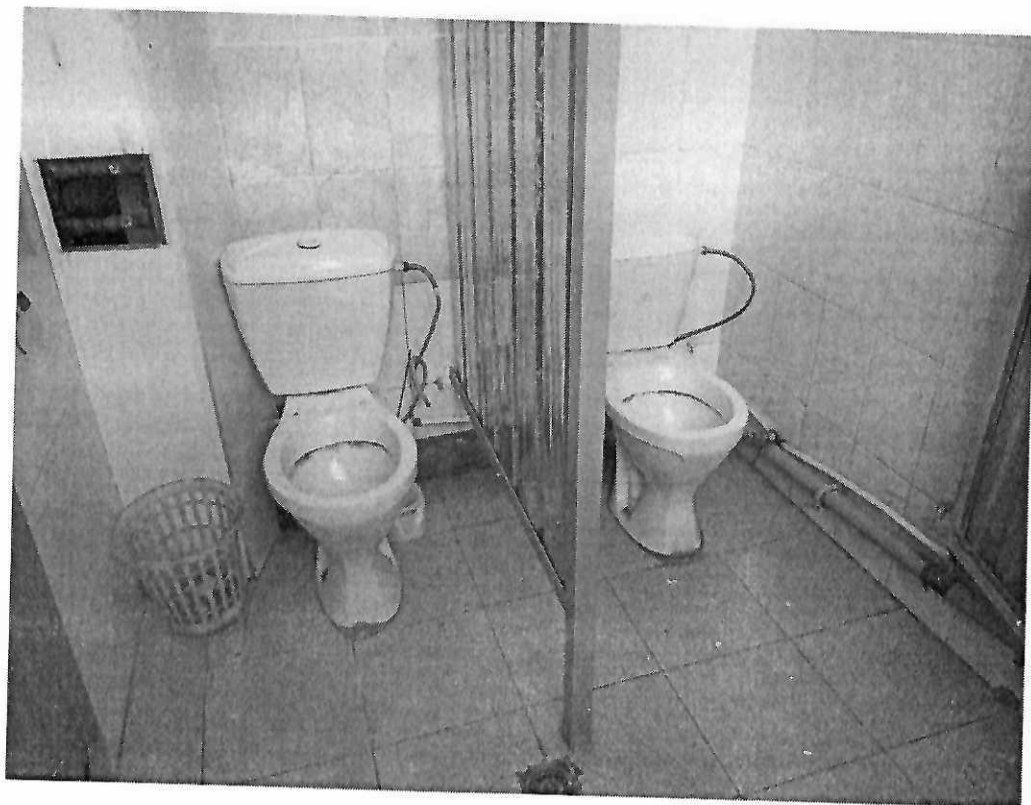
Туалетная комната (у столовой) – Фото №50

Автопарковка и стоянка для транспортного средства, а также туалетная комната для инвалидов на данном объекте отсутствует. Рекомендуется информацию о недоступности для инвалидов – колясочников данных элементов, разместить на сайте ГАПОУ ГТТ
